應用機器視覺於多晶矽太陽能電池之檢測 研究成果報告(精簡版)

計畫類別：個別型
計畫編號：NSC 97-2221-E-216-023-
執行期間：97年08月01日至98年07月31日
執行單位：中華大學機械工程學系

多晶矽太陽能電池之表面瑕疵檢測

Surface Flaws Inspection of Multicrystalline Silicon Solar Cells

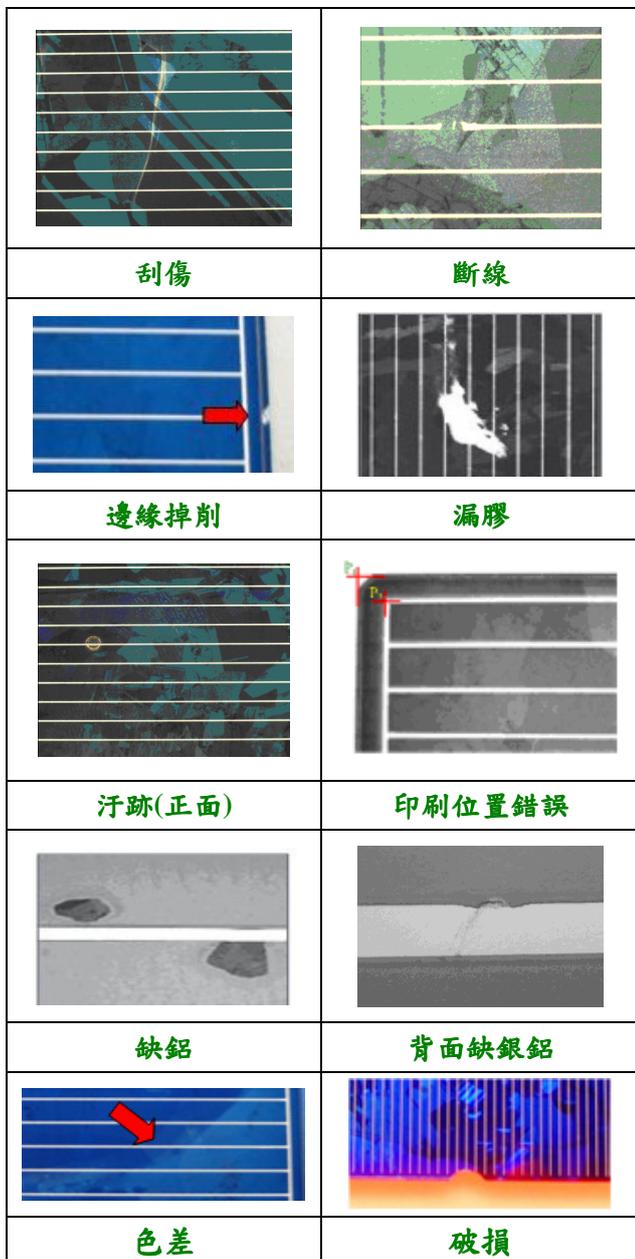
圖 1、太陽能電池各類瑕疵樣本。

上升 1.5~2.5 度，就會有 20~30% 的動植物面臨瀕臨絕種的危機，溫室效應是造成全球暖化的原因。溫室效應的元兇是 CO₂ 的過度排放。乾淨能源指的是不會排放 CO₂ 的能源。核能有安全及核廢料不易處理的問題，反觀太陽能則具有安全及容易處理等優勢。太陽能電池在製造過程中可能出現的瑕疵包羅萬象，每一個瑕疵的產生都有可能降低太陽能電池的光電轉換效率。在目前轉換效率仍不高的情況下，如果能事先發現瑕疵，將可減少瑕疵所造成的成本損失。圖一為常見的太陽能表面瑕疵。本研究將針對太陽能電池的外觀進行瑕疵的檢測，檢測項目包括斷線、破裂、邊緣掉削、汗跡、白點及刮傷。

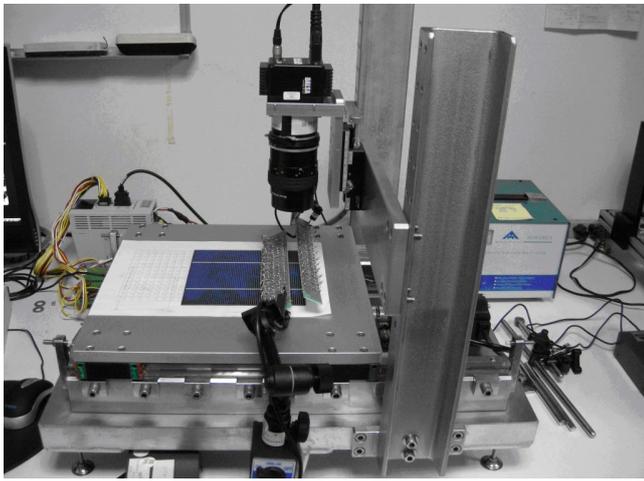
圖 2：研究設備圖

針對多晶矽太陽能電池的表面瑕疵檢測，本研究分兩部份進行，分別為硬體架構的規劃與設計以及軟體程式的發展。在硬體架構的規劃與設計上，取像設備由線掃描攝影機、鏡頭、自製條狀紅光光源以及影像擷取卡這四大部分組成。系統架構如圖 2 所示，本研究所使用的線掃描攝影機為 DALSA Spyder2 攝影機，其最高解析度為 2048 像素，感測器大小 $14\mu\text{m} \times 14\mu\text{m}$ ，此處影像大小為 2048×2048 ，掃描頻率為 5000Hz，鏡頭採用 55mm/f2.8 之 NIKON 鏡頭。影像解析度為 $26.8\mu\text{m}/\text{pixel}$ 。在軟體程式的發展上，本研究使用 Borland C++ Builder 5.0 以及 MIL 函式庫撰寫軟體程式進行瑕疵的檢測。至於瑕疵檢測則是採以投影為基之投影偵測法進行瑕疵的偵測。研究所用的太陽能電池樣本有 24 片，表 1 為詳細之樣本分類。因為每家公司對瑕疵的定義並無一致的標準，表 2 為廠商給定的瑕疵規格整理資料。本實驗將根據此規格判定是否為瑕疵。

隨線檢測的硬體架構由移動平台、線掃描攝影機及光源所組成。取像設備為 DALSA Spyder2 高解析度線掃描攝影機，搭配 NIKON 55mm/f2.8 鏡頭。由上述瑕疵檢驗規範得知，瑕疵檢測所需之精度必須小於 0.5mm，倘若能將影像的解析度提高，則可取得較為清晰的瑕疵影像。此處影像解析度為 26.8 $\mu\text{m}/\text{pixel}$ ，然而受限於機台的行程過短，無法縮短平台的加速區，導致影像出現拉長的現象。有鑑於此，本研究將影像大小設定為 2048x2048，此時之視野為 5.5cm x 5.5cm，一片太陽能電池需分九次擷取。倘若日後解決行程太短的問題後，可將影像大小調為 2048x5800pixel，視野範圍為 5.5cm x 15.6cm。在此解析度下，一片多晶矽太陽能電池需分三次取像即可。若搭配 3 台線掃描攝影機同時進行取像，則只需取像一次。

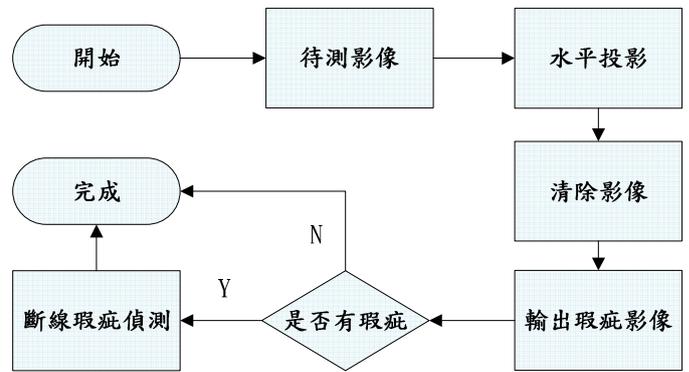
圖 3：瑕疵檢測流程圖

隨線檢測的軟體程式部份必須能夠同時控制平台的移動、線掃描攝影機的取像以及即時的瑕疵檢測，因此所發展之軟體程式必須整合此三部份。圖 3 所示為線上檢測軟體流程圖，在開啟程式之後，伺服馬達保持激磁狀態。給予移動訊號之後，伺服馬達透過聯軸器轉動滾珠螺桿進而使平台移動，並且同時啟動線掃描攝影機擷取影像；完成取像後，將影像二值化。接著使用投影瑕疵偵測法，對二值化影像進行瑕疵檢測。完成之後，將瑕疵輸出即完成單張影像的檢測。將上述步驟重複執行九次，即可完成整張太陽能電池的取像及檢測。

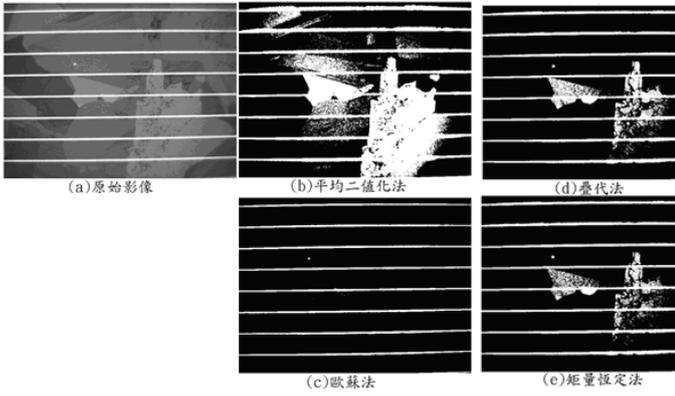
圖 4.1：白點瑕疵影像分割比較圖

3.2.1、瑕疵分割：由於多晶矽太陽能電池具有較複雜的背景，因此在影像分割時必須慎選分割方法。圖 4.1 與 4.2 係以白點與刮傷瑕疵分別使用平均二值化法、歐蘇法[1]、疊代法[2]、及矩量恆定法[3]作為初步的評估，平均二值化法運算速度快卻有判斷較不精準的缺點。歐蘇法是以機率統計的原理，找出可以有效區分每個灰階濃度的分辨閾值，歐蘇法的優點為速度快且幾乎不受光源影響。疊代法藉由取代原先灰階平均值後去找尋新的閾值，此法運算時間較歐蘇法快，但往往不能得到比歐蘇法好的閾值。矩量恆定法是希望找到一個門檻值，使分割前與分割後的前三階矩量保持不變。

圖 4.1(a)及圖 4.2(a)為白點及刮傷瑕疵影像的原始影像，在使用此四種分割法進行影像分割評估，圖 4.1(b)及圖 4.2(b)為平均二值化的分割結果，圖 4.1(c)及圖 4.2(c)為歐蘇法的分割結果，圖 4.1(d)及圖 4.2(d)為疊代法的分割結果，圖 4.1(e)及圖 4.2(e)為矩量恆定的分割結果，由圖 4.1 中可以看出歐蘇法的分割效果較佳，可順利把背景去除並且保留瑕疵與電極線，另外三種方法無法成功的將背景去除，影像中留下的矽晶背景，將導致後續處理時的誤判。由圖 4.2 中可以看出使用歐蘇法及疊代法這兩種方法可以得到較佳的分割效果，但此分割結果還是無法順利將矽晶背景去除。經由分析灰階值之後得知，造成此結果的原因為瑕疵灰階值與背景灰階值過於相近，導致計算上的誤判，無法成功的將影像分割。綜合以上之結果，本研究是以歐蘇法進行影像二值化。

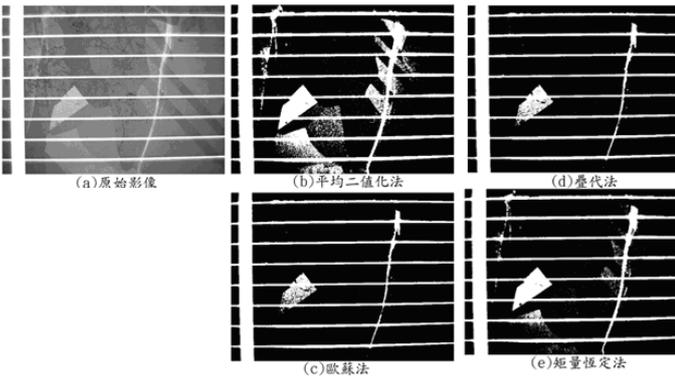
圖 4.2：刮傷瑕疵影像分割比較圖

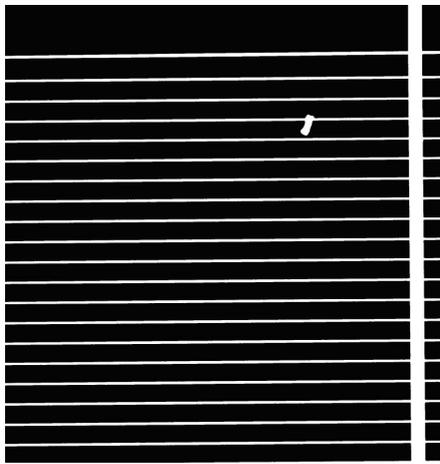
圖 5：二值化影像

3.2.3、檢測流程：輸入待測影像後，經過二值化之後的影像只剩下相互平行的電極線(grid finger)、與 grid finger 垂直的電極線(bus bar)、及瑕疵(圖 5)，首先使用歐蘇法將影像二值化。經過二值化之後的影像只剩下 grid finger、bus bar 及瑕疵，接著進行投影瑕疵偵測法。圖 6 所示為垂直投影瑕疵偵測法的流程圖，垂直投影偵測法的步驟說明如下：

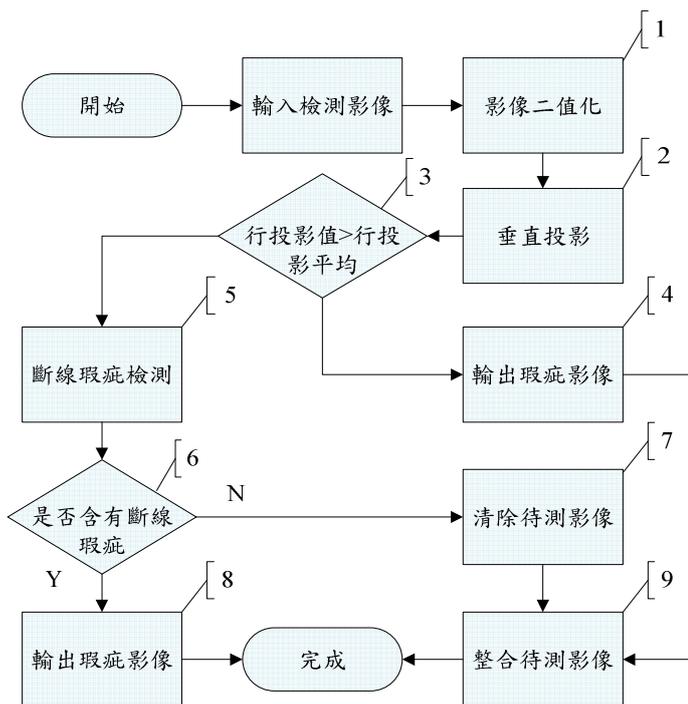
圖 6：垂直投影瑕疵偵測法流程圖

- 步驟1：輸入待測影像。
- 步驟2：使用歐蘇法將影像二值化。
- 步驟3：進行垂直投影，並分別計算行投影值及行投影平均值。
- 步驟4：利用此平均值 μ_{p_v} 做為閾值，將影像分成兩個群組，分別為 G_u 、 G_l 。 G_u 為行投影值大於行投影平均值之行， G_l 則是行投影值小於行投影平均值之行。
- 步驟5：將行投影值 $P_v(x)$ 小於行投影平均值 μ_{p_v} 之待測影像輸出，也就是將群組 G_l 之待

步驟6：此步驟為斷線瑕疵之檢測，檢測之前需再次計算群組 G_u 中的行投影平均值及行投影標準差。檢測方式是將群組 G_u 中，行投影值 $P_v(x)$ 大於行投影平均值 μ_{p_v} 及行投影標準差 σ_{p_v} 之和(7 式)者，則視為斷線瑕疵。

在垂直投影法檢測瑕疵時，首先使用二值化將影像中的瑕疵以及背景分離。接著計算每一行的投影值及行投影平均值，並使用行投影平均值當作閾值將影像分成兩個群組 G_u 、 G_l 。並計算群組 G_u 的行投影平均值及行投影標準差，若行投影值大於群組的投影平均值及行投影標準差之和，則代表有斷線的情形；反之，則代表沒有斷線。如果沒有斷線，則將群組 G_u 的影像清除。即完成垂直投影瑕疵偵測之結果，如圖 7、圖 8 所示。影像中只剩下瑕疵及 grid finger，則繼續進行水平投影檢測。水平投影瑕疵偵測法與垂直投影瑕疵偵測法差不多。圖 9 為水平投影瑕疵偵測法的流程圖，說明如下。

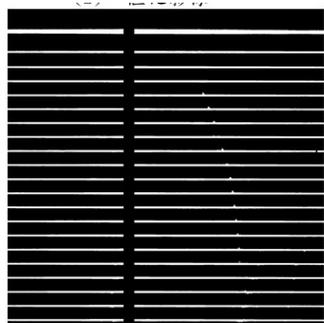
圖 7：垂直投影偵測法
檢測刮傷之結果。

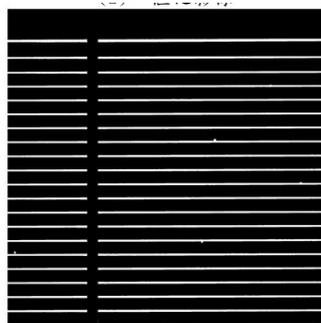
圖 8：垂直投影偵測法
檢測汗點之結果。

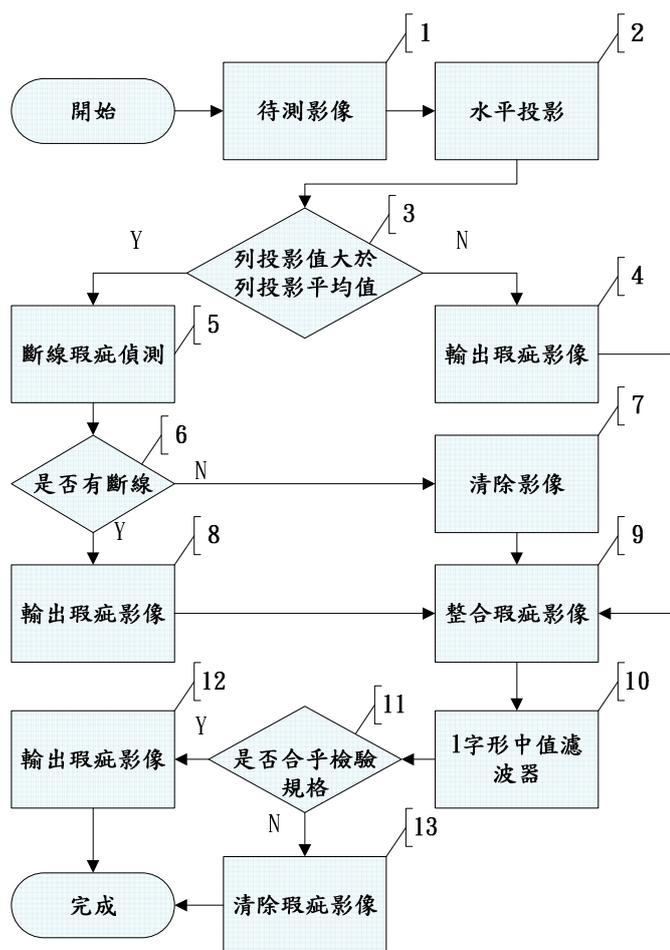
圖 9：水平投影瑕疵偵測法流程圖

步驟1：輸入待測影像，影像中只包含 grid finger 及瑕疵。

步驟3：利用此平均值 μ_{p_h} 做為閾值，將影像分成 G_l 及 G_u 兩個群組，其中 G_l 指的是列投影值小於列投影平均值之列， G_u 指的是列投影值大於列投影平均值之列。

步驟5：此步驟為斷線瑕疵檢測，檢測之前需要再次計算群組 G_u 中的列投影平均值 μ_{p_v} 及列投影標準差 σ_{p_v} 。檢測方式為群組 G_u 中的列投影值 $P_h(y)$ 大於列投影平均值 μ_{p_v} 及列投影標準差 σ_{p_v} 之和(8 式)者，則視為斷線瑕疵。

步驟10：由於步驟 9 輸出之瑕疵影像中含有許多小線段，這些線段並非瑕疵，而是影像偵測時鋸齒狀邊界所留下來的線段，因此本步驟的目的是使用 1 字型中值濾波

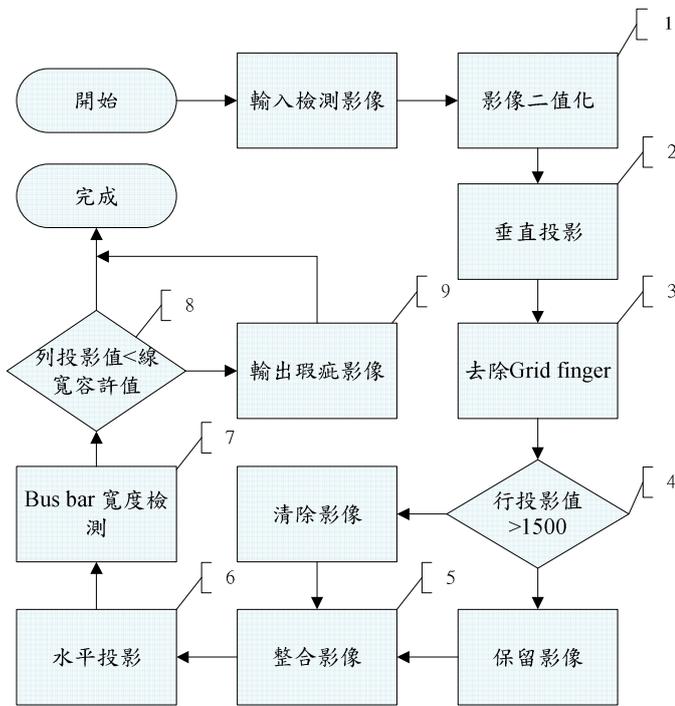
圖 10：bus bar 尺寸量測流程圖。

3.3.1、Bus Bar 之尺寸量測：多晶矽太陽能電池之電極線有 bus bar 及 grid finger 兩種，在檢測 bus bar 時，為了避免因為 grid finger 的存在造成檢測時的誤判，本研究在檢測 bus bar 之前，先以垂直投影的方式將 grid finger 去除，接著再使用水平投影的方式檢測線寬，詳細之檢測流程如圖 10 所示，並且說明各步驟。

步驟9：計算每一列的列投影值，此時的列投影值就是 bus bar 的寬度。

步驟11：bus bar 之線寬為 2mm ，在解析度 $26.8\mu\text{m}$ 下，線寬約為 75 個像素。本研究將誤差值設為線寬的 5%，若誤差值超過 5% 視為印刷擴散；或誤差值小於 5%，則視為線寬不足。

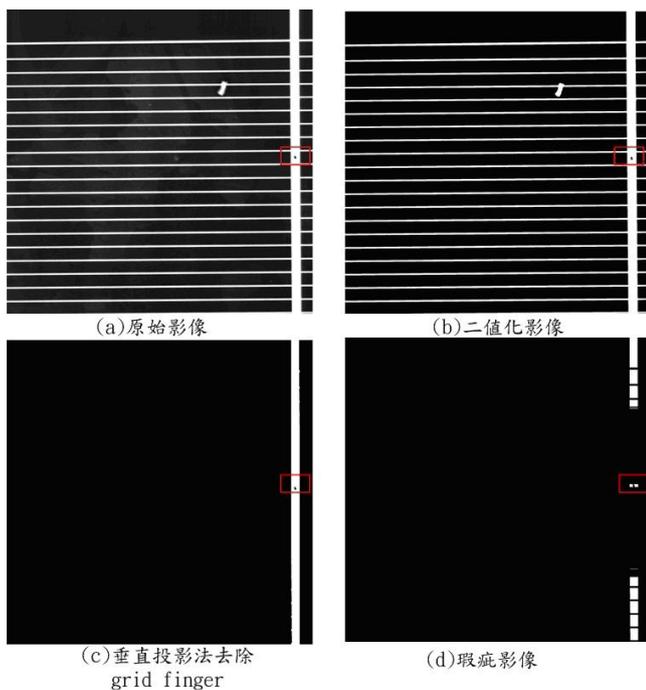
圖 11：電極線擴散及針孔瑕疵檢測結果

3.3.2、Bus Bar 檢測結果：圖 11(a)所示為自製具有針孔及線寬擴散瑕疵之樣本影像，圖 11(b)為其二值化後之結果影像。圖 11(c)為利用垂直投影去除電極線 grid finger 後之影像，影像中包含針孔及 bus bar，藉由水平投影計算線寬後，發現影像中有多處線寬擴散瑕疵及針孔瑕疵，如圖 11(d)所示。影像中所出現之 bus bar 為具有線寬擴散的 bus bar，紅框所示為針孔瑕疵。

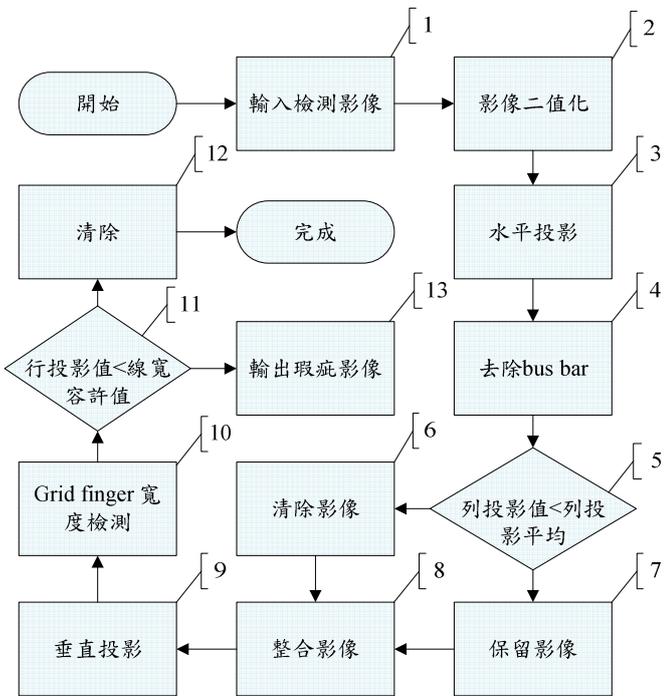
圖 12：Grid finger 尺寸量測流程圖。

3.3.3、Grid Finger 之尺寸量測：由於多晶矽太陽能電池中包含 bus bar 及 grid finger，因此在檢測 grid finger 時，先使用水平投影的方式將 bus bar 去除，接著使用垂直投影的方式量測線寬並判斷尺寸是否在容許範圍內，詳細之檢測流程如圖 12 所示，並且說明各步驟。

- 步驟1：輸入待測影像。
- 步驟2：使用歐蘇法將影像二值化。二值化後之影像將只包含 grid finger 及 bus bar。
- 步驟3：使用水平投影計算每一列的列投影值，並計算列投影平均值。
- 步驟4：為避免誤判，先使用列投影將電極線(bus bar)消除。
- 步驟5：由於 grid finger 之長度就是影像的寬度(2048 個像素)，因此設定若列投影值小於列投影平均值，則將該列影像去除；反之，若列投影值大於列投影平均值則保留該行影像。
- 步驟6：若列投影值小於列投影平均值，則清除該列影像。
- 步驟7：若列投影值大於列投影平均值，則保留該列像素。
- 步驟8：整合待測影像，此時影像中將只剩下 grid finger 影像。
- 步驟9：使用垂直投影，此時先找到電極線邊界之後，以其下方 20 個像素為區域，計算區域內的電極線寬度。
- 步驟10：grid finger 線寬的檢測方式是，若該列的線寬大於設定的瑕疵容許值，則保留該線；若無瑕疵情形，則清除影像並輸出瑕疵影像。
- 步驟11：由太陽能電池示意圖可知 grid finger 的線寬為 $200\mu\text{m}$ ，在解析度為 $26.8\mu\text{m}$ 的情況下，線寬大約是 8 個像素。此處將線寬之容許值設為線寬的正負兩個像素；亦即，若線寬超過 10 個像素，即判定為印刷擴散；若線寬小於 6 個像素，則判定為線寬不足。
- 步驟12：清除影像。
- 步驟13：輸出瑕疵影像。

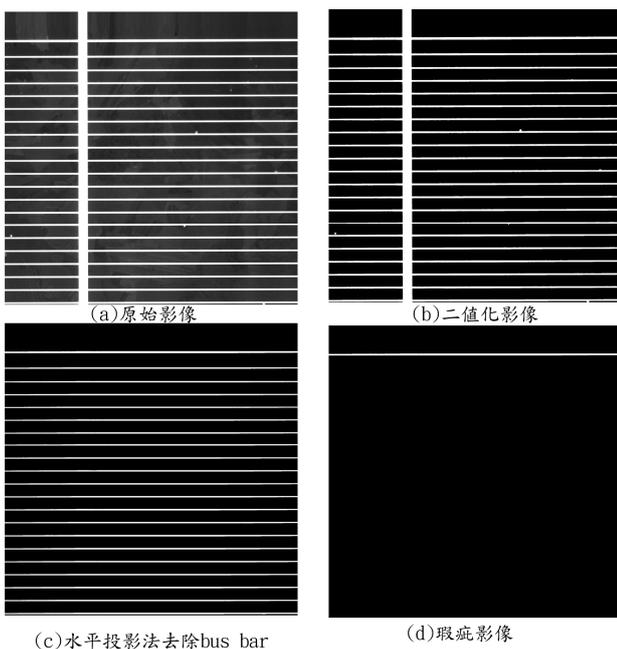
圖 13：汙點瑕疵線寬檢測結果

3.3.4、Grid Finger 檢測結果：圖 13(a)為本研究自製具有汙點瑕疵的原始影像，圖 13(b)為二值化後之結果影像，圖 13(c)為完成水平投影並去除 bus bar 後之影像。接著使用垂直投影以便檢測線寬，其步驟為先尋找 grid finger 的邊界，若下方 20 個像素區域內的線寬大於 10 個像素或小於 6 個像素，則判斷為無瑕疵線寬。從圖 13(d)檢測結果中可以發現，只有一條電極線有線寬擴散的現象，為瑕疵影像。

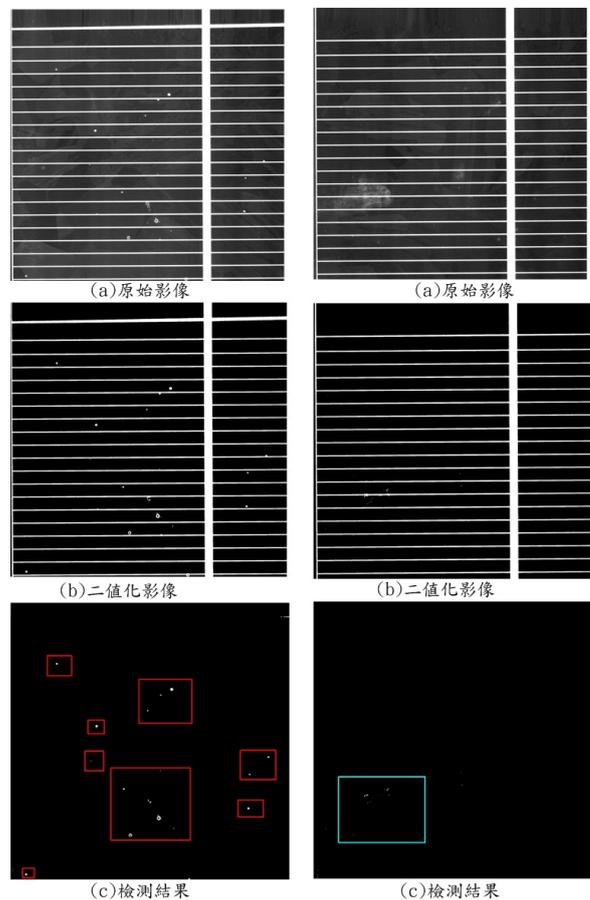
圖 14：汗跡檢測結果 圖 15：汗跡檢測結果

如前所述，具有汙跡瑕疵之影像共有 49 張，其中 41 張影像成功地被偵測出有汙跡瑕疵，另外 8 張影像之汙跡瑕疵則無法順利被找出。圖 14(a)所示為具有汙跡之原始影像，圖中包含許多類似銀鋁膠掉落所產生的汙點。圖 14 (b)為圖 14 (a)經過二值化後的影像，由圖中可以看出，汙點瑕疵已順利被分割出來，背景已順利被去除。投影瑕疵偵測法所輸出的瑕疵影像如圖 14(c)所示，影像中的所有汙點瑕疵都順利被找出。圖 15(a)所示為另一張具有汙跡的原始影像，影像中有三個汙跡。圖 15(b)所示為二值化之影像，影像中只剩下零星的瑕疵點，可見影像經過二值化處理後，因為汙跡瑕疵的灰階值與背景的灰階值相近，在歐蘇法二值化時被歸類為背景，因此無法順利與背

景分離，導致後續檢測時無法順利被偵測出(圖 15(c))。由此看來，雖然無法檢測出完整瑕疵，但還是可將二值化後留下的零星汗跡檢出，藍色方框區域則是未完整檢出瑕疵的區域，因此視為有瑕疵未正確檢出的影像。圖 16(a)為具有汗跡的原始影像，其二值化後的影像如圖 16(b)所示，經過二值化後，汗跡的大部分影像被分割成背景，因此在之後的檢測只能針對分割後所保留下來的影像進行檢測，檢測之結果影像如圖 16(c)所示，由圖中可以發現，經過二值化後所保留的瑕疵影像，可以順利的被檢出，整體來說完整的瑕疵並未被正確的檢出，因此此檢測結果亦視為有瑕疵未正確檢出的瑕疵影像。綜合上述結果可知，進行取像時若無法加強瑕疵與背景間的灰階對比，則後續二值化時瑕疵可能會被歸類為背景，進而造成檢測時無法將完整的瑕疵偵測出來。具有破裂瑕疵的太陽能電池只有一片，取像後所得之影像如圖 17(a)所示。經過歐蘇法二值化後，裂痕的影像幾乎完全被判定成背景，如圖 17(b)所示。因此在後續檢測時，無法正確檢出完整的瑕疵，其檢測結果如圖 17(c)所示，由於無法正確檢出完整瑕疵，因此亦判定為未能正確檢出瑕疵之影像。從具有邊緣掉削樣本所取得的影像共 5 張，經由投影瑕疵偵測法檢測瑕疵後，5 張影像之瑕疵皆可正確的被找到。圖 18(a)為原始影像，經過二值化處理後的結果影像如圖 18(b)所示，可見瑕疵已正確被分割出。檢測結果如圖 18(c)所示，可見經由投影瑕疵偵測法檢測後，瑕疵可正確被檢出。針對具有刮傷瑕疵影像之檢測，在 11 張樣本影像中，其中 8 張影像中之瑕疵可以順利被檢出，另外 3 張影像中之瑕疵則無法被檢出。以圖 19(a)為例，此圖所示為具有刮傷瑕疵的原始影像，由於刮傷影像其灰階值與背景之灰階值差異不大，因此二值化後並無法將刮傷分割出來，如圖 19(b)所示。經過投影瑕疵偵測法檢測後，所得到的結果影像如圖 19(c)所示，其中藍色方框標示之區域為無法完整檢出的刮傷。由檢測結果可知，二值化所分割出來之瑕疵皆可以正確被檢出，但是在影像分割時，瑕疵就被歸類為背景，此部份瑕疵就無法被檢出。由此看來，日後針對此類對比不明顯的瑕疵，在取像上可以考慮使用更高亮度的紅色 LED 光源，以提高瑕疵與背景的對比。

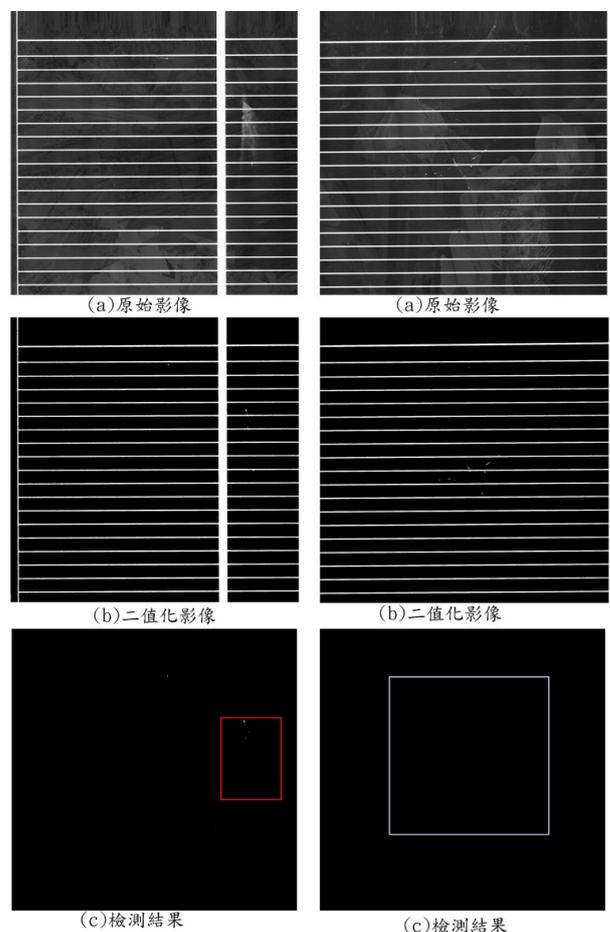
圖 16：汗跡檢測結果 圖 17：破裂檢測結果

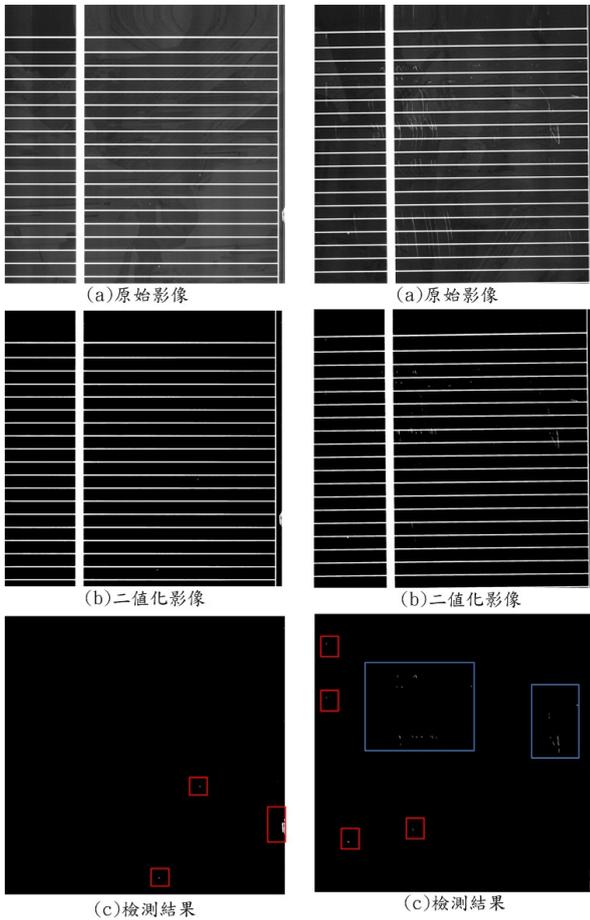
圖 18：掉削檢測結果 圖 19：刮傷檢測結果
